ΔΗΜΟΣ ΑΝΑΦΗΣ

ΑΞΙΟΠΟΙΗΣΗ ΤΟΥ ΠΟΛΙΤΙΣΤΙΚΟΥ ΚΕΝΤΡΟΥ  
ΤΟΥ ΔΗΜΟΥ ΑΝΑΦΗΣ

Σ 2

ΕΥΛΟΤΥΠΟΣ ΟΡΟΦΗΣ Α ΟΡΟΦΟΥ  
ΥΦΙΣΤΑΜΕΝΗ ΚΑΤΑΣΤΑΣΗ

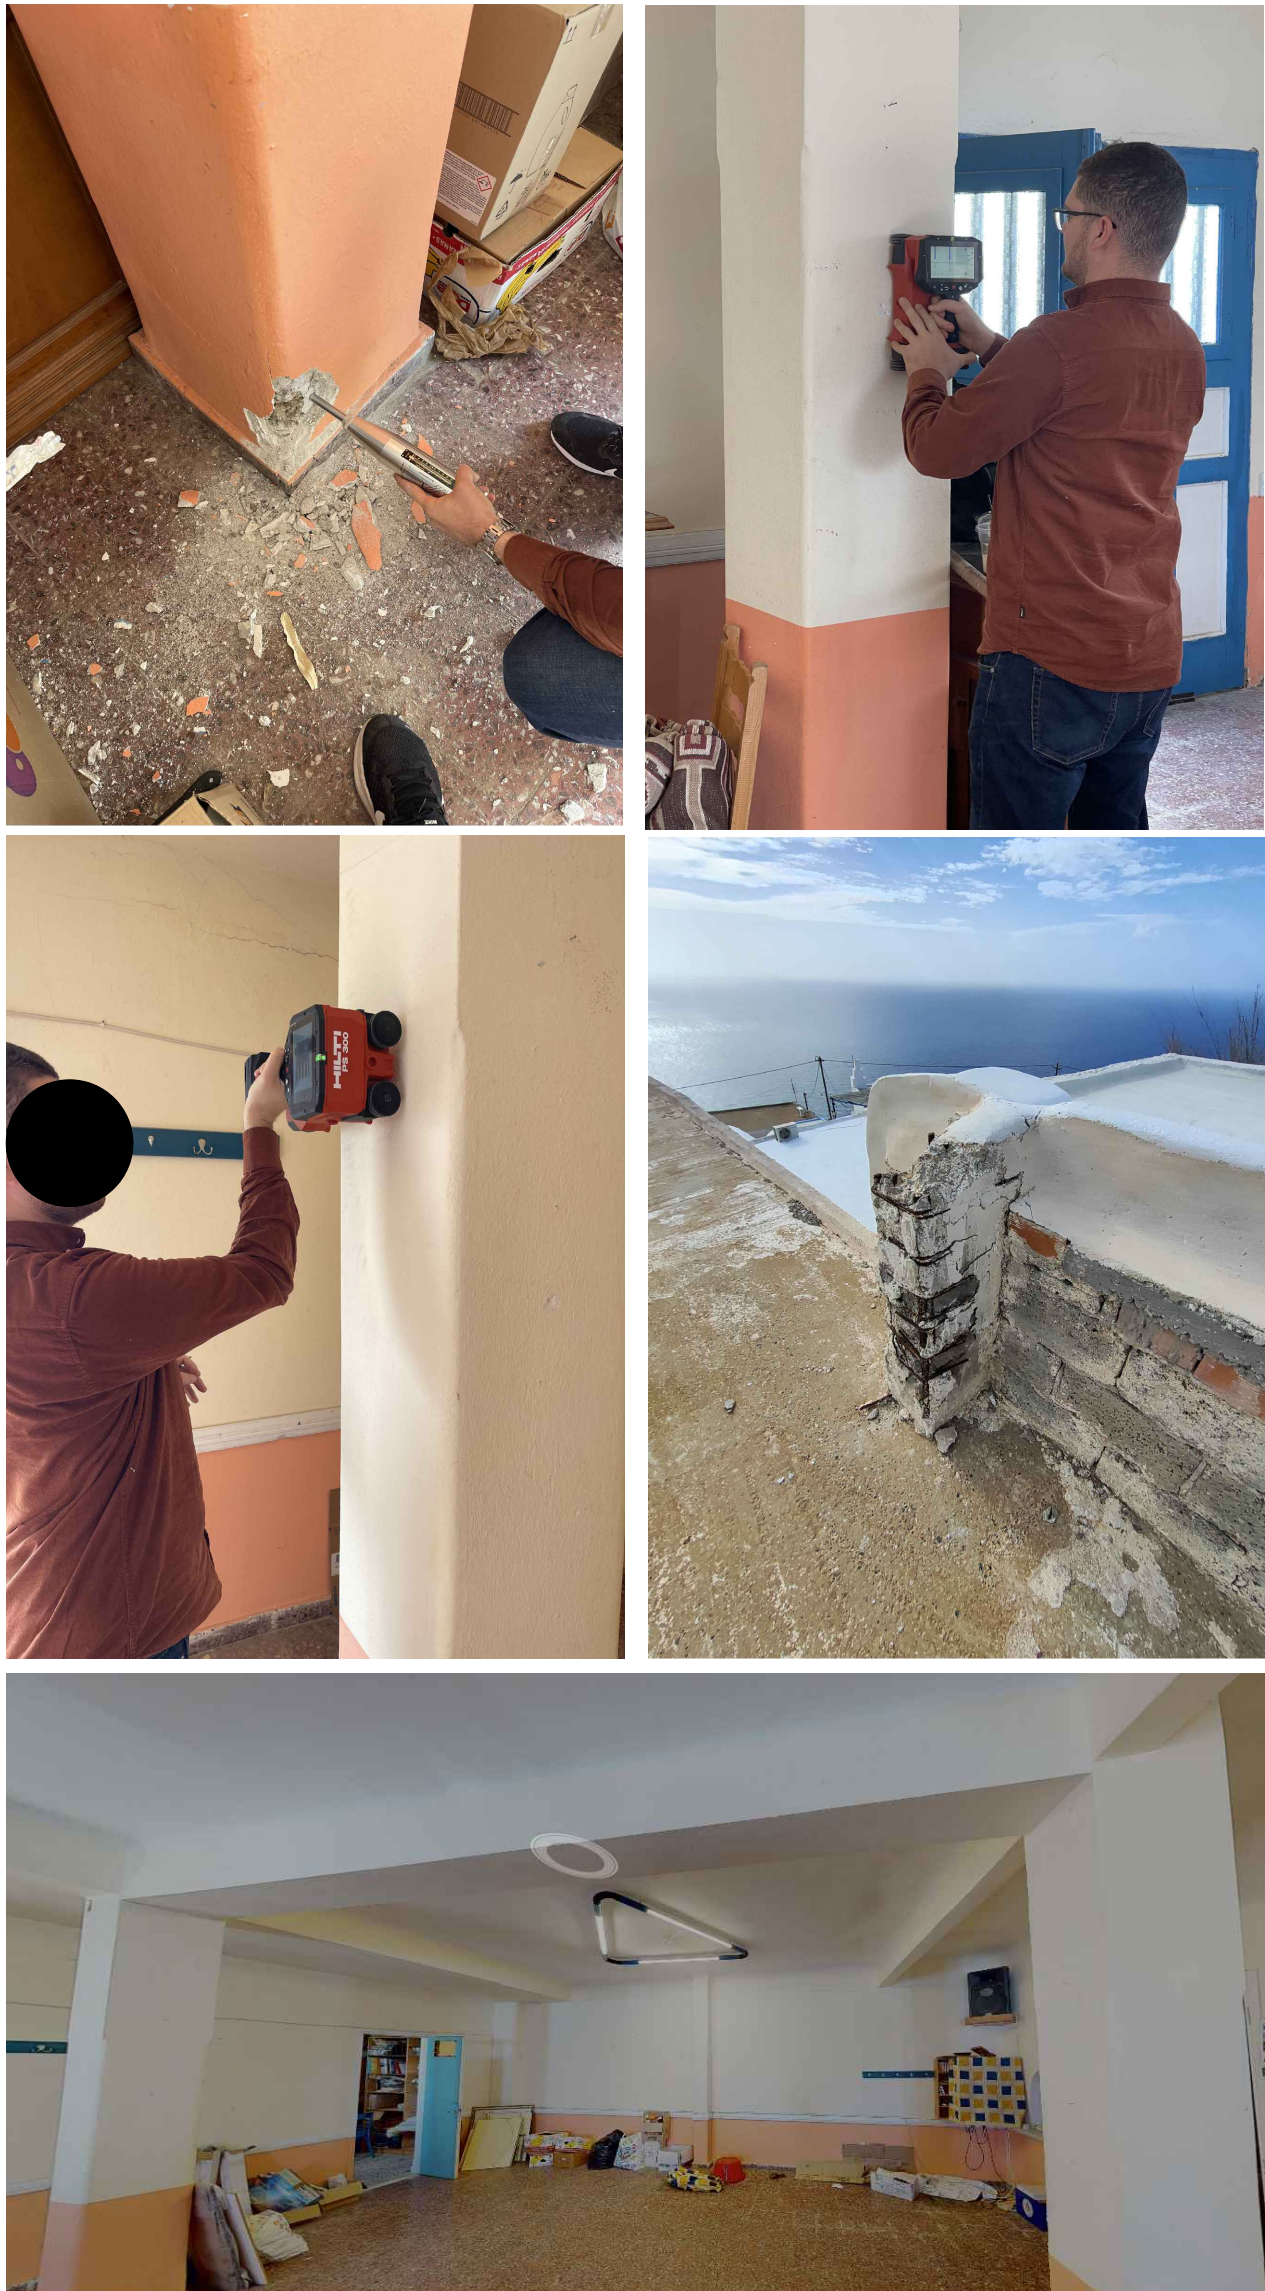
Ο σκελετός του κτιρίου παρουσιάζει

α) Έντονες οξειδώσεις οπλισμών λόγω πιθανής χρησιμοποίησης θαλασσινού νερού κατά την ανάμειξη και σκυροδέτηση

β) Απουσία δόνησης κατά τη σκυροδέτηση

γ)Κακοτεχνία όπλισης

δ)Αποκόλληση τοιχοποιίας από τον περιμετρικό σκελετό

ε)Αρκετές έμμεσες στηρίξεις

Λόγω του αυξημένου σεισμικού συντελεστή του κτιρίου σε σχέση με τον υπολογισμένο κατά την ανέγερση παρουσιάζονται τα εξής:

α) Στα υποστυλώματα

K2,K3,K4,K5,K6,K9,K10,K12,K13,14 αστοχία σε κάμψη

β) Στις κεντρικές δοκούς Δ14,Δ15,Δ17,Δ18,Δ19,Δ31 αστοχία σε κάμψη

Δεν παρουσιάζονται ανησυχητικές αστοχίες σε διάτμηση των δομικών στοιχείων.
